**BROWAR FORTUNA - Pologne**  
Traitement biologique des eaux usées

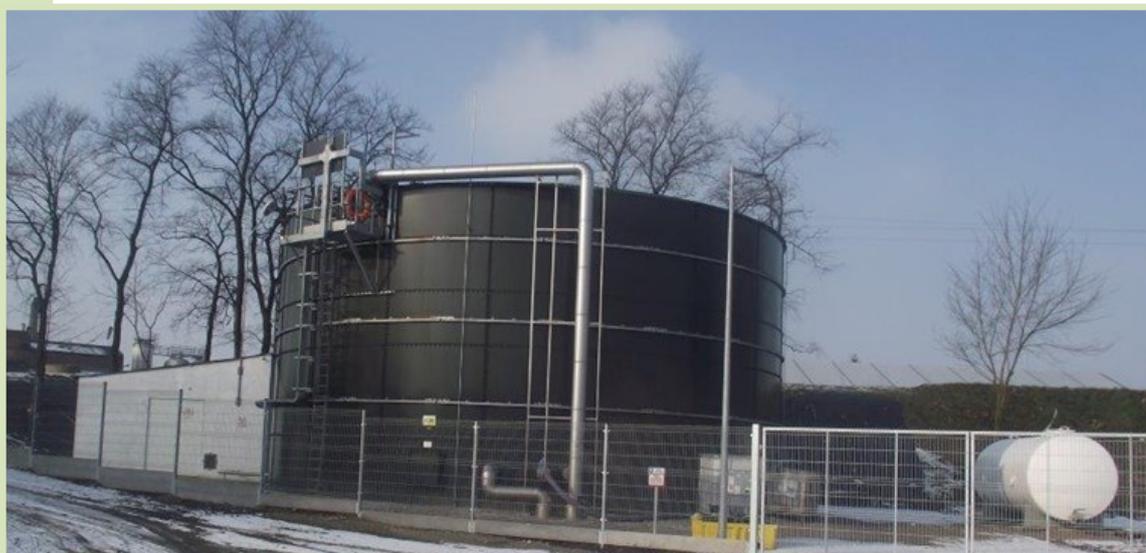
En 2011, Trevi a assuré la construction d'une première station d'épuration biologique des eaux usées. La production augmentant, les rejets aussi : ce qui a commencé avec un container standard d'épuration pour un débit de quelques m<sup>3</sup> par jour, est devenu au fil des ans un vaste complexe de trois containers. L'effluent traité est rejeté dans des eaux de surface connectées à des étangs d'élevage de carpes et doit donc être de haute qualité.

A partir de 2014, une part croissante des eaux usées devait être déversée dans le réseau public d'assainissement, ce qui a rendu nécessaire une nouvelle augmentation de capacité de traitement. Le débit était maintenant passé à plus de 50 m<sup>3</sup>/jour avec une concentration moyenne de pollution organique supérieure à 4000 mg/L DCO. Le principe du container n'était plus tenable et la recherche d'un partenaire de génie civil était nécessaire pour le nouveau concept. La nouvelle station de traitement de l'eau comprend un bassin biologique d'un volume utile de 1000 m<sup>3</sup> et un bassin de décantation d'une superficie de 85 m<sup>2</sup> et possède une capacité de traitement d'environ 250 m<sup>3</sup> d'eau usée/jour.

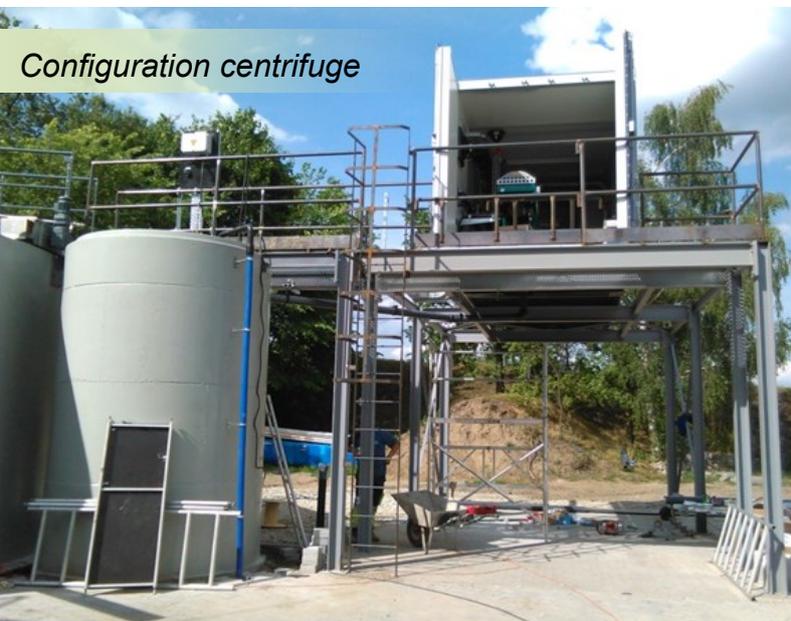
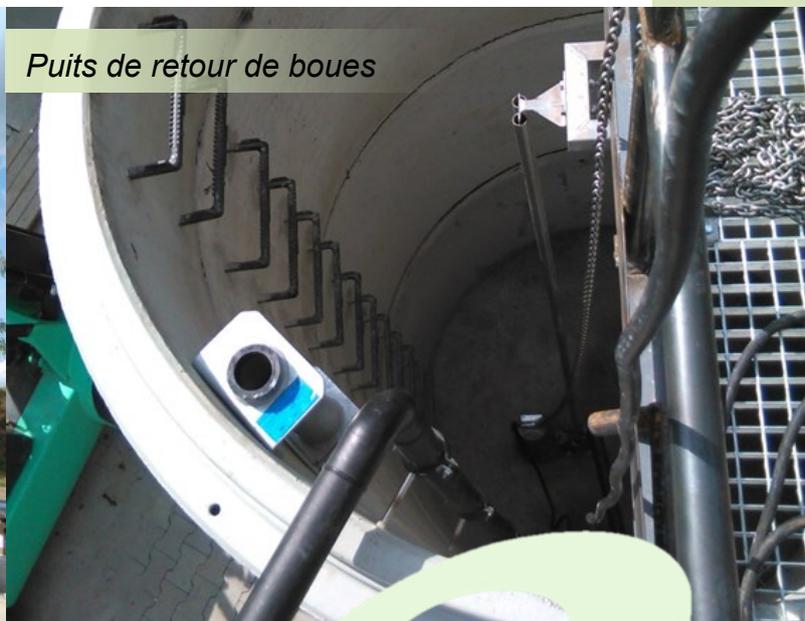
La centrifugeuse, ainsi que l'armoire électrique, la pompe d'alimentation, l'installation de préparation de flocculant et les instruments de mesure, ont été montés dans un container dans notre hall de montage à Gentbrugge et connectés sur site. Pour simplifier le processus, le container a été placé sur support de sorte qu'aucune pompe ou vis n'est nécessaire pour les centrats ou les boues.

En Pologne, encore plus qu'en Belgique, une concentration élevée de boues est extrêmement importante pour réduire les coûts de traitement. Pour cette raison, une centrifugeuse a été choisie comme technologie de traitement des boues.
